Situation actuelle

# Pomme de terre – Payerne

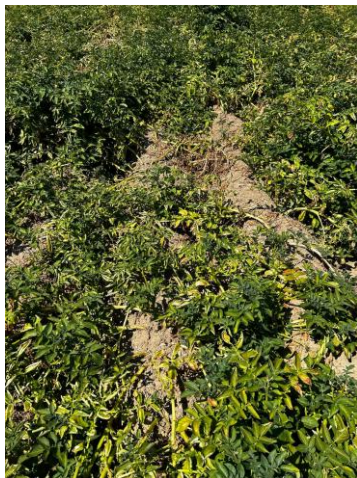
La culture de pommes de terre présente des symptômes marqués de stress hydrique, avec l'apparition de zones nécrosées liées à ce déficit. Les mesures de la sonde confirment cet état de sécheresse. Bien que la butte conserve encore une légère humidité, celle-ci n'est plus disponible pour la culture.

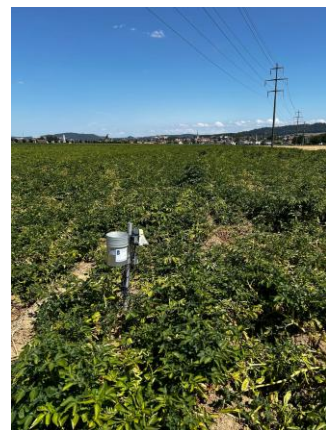
La culture a bénéficié d'un dernier apport d'eau dans la nuit du 2 juillet, ce qui a permis de retarder l'apparition des effets du déficit hydrique par rapport à d'autres parcelles. Le feuillage demeure globalement vert et la butte conserve encore une légère réserve en eau.

En l'absence de précipitations significatives annoncées, une irrigation demeure nécessaire pour couvrir les besoins de la culture. Toutefois, les restrictions de prélèvement d'eau en vigueur empêchent toute irrigation sur cette parcelle depuis maintenant deux semaines.

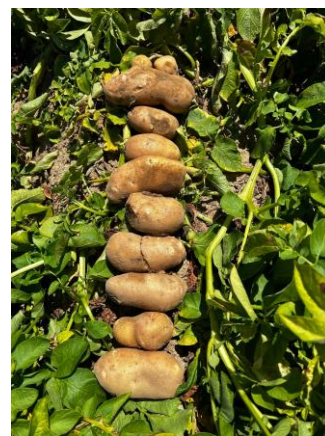
La culture de pommes de terre présente des signes marqués de stress hydrique, avec un jaunissement du feuillage et un affaissement de la végétation. Le fond de la butte conserve encore une certaine humidité, mais la butte elle-même reste sèche. Les mesures de la sonde confirment les observations réalisées au champ.

Une irrigation reste nécessaire sur cette parcelle, en fonction du tour d'eau et des possibilités d'intervention.

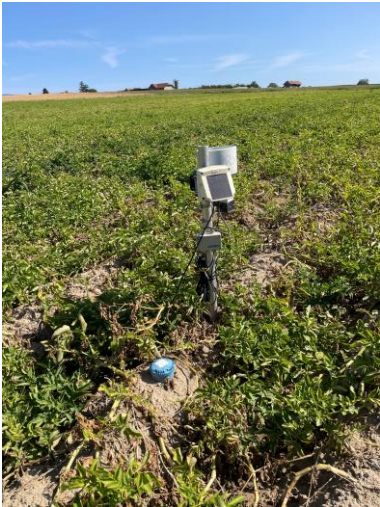
Par endroits, la culture de pommes de terre présente une hétérogénéité marquée du feuillage, probablement liée à des différences de sol, d'humidité et à des déficits nutritifs. Associés à un léger stress hydrique, ces facteurs entraînent un affaissement marqué de la végétation. L'apport d'irrigation réalisé le 17 juillet a toutefois permis de maintenir une bonne disponibilité en eau dans le sol.

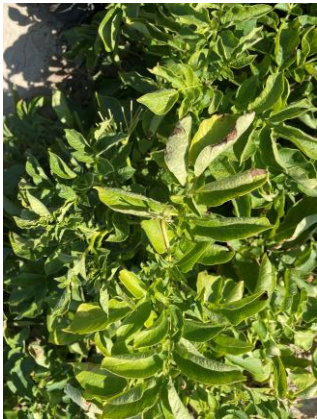
La culture de pommes de terre demeure encore vigoureuse malgré les températures estivales et le déficit en précipitations. Les irrigations réalisées permettent de maintenir une bonne disponibilité en eau dans le sol et de préserver l'état hydrique de la culture.

À court terme, une irrigation n'est pas nécessaire sur cette parcelle. Toutefois, en fonction des précipitations annoncées et de l'organisation du tour d'eau, un nouvel apport pourrait être nécessaire dans les prochains jours afin de maintenir une alimentation hydrique suffisante de la culture.
