# Céleri-branche – Ried B. Kerzers

# Oignons – Galmiz

# Oignons – Morat

# Poireaux – Ried B. Kerzers

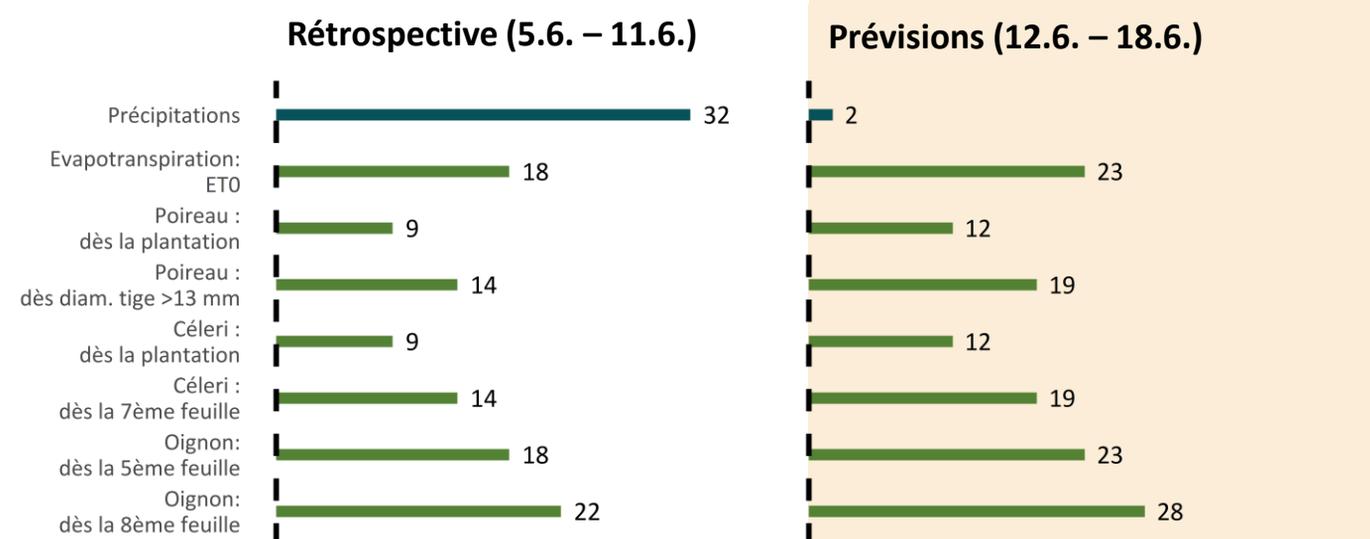
### Bilan hydrique entre les précipitations et l'évapotranspiration [mm/semaine]

La semaine dernière a débuté par un temps changeant et pluvieux, avec des températures avoisinant les 20°C maximum. Localement, il est tombé jusqu'à 40 mm de pluie en l'espace de sept jours. Les cultures ont nettement profité de l'eau abondante et des températures relativement douces. Aucune autre pluie n'est en vue pour les sept jours à venir. Des journées estivales pouvant atteindre les 30 °C sont à prévoir. Certaines cultures pourraient déjà souffrir de ces températures.

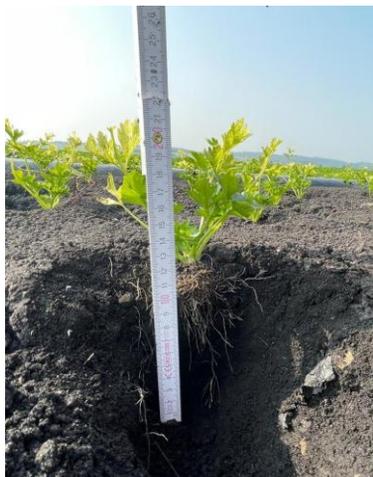
La sonde a été installée il y a dix jours. La teneur en eau est actuellement proche de la capacité du champ. Un film protège en outre le sol du dessèchement. C'est un avantage certain compte tenu des températures élevées qui s'annoncent. Les jeunes pousses sont bien implantées; les racines atteignent une profondeur de 13 cm.

La parcelle a reçu, le 11 juin, 10 mm d'eau afin de maintenir une humidité élevée du sol pour les pousses fraîchement plantées sur la culture voisine de celle-ci. Toutefois, la culture de céleri observée n'aurait actuellement pas encore besoin d'irrigation. Pour les sept jours à venir, il faut s'attendre à une forte évapotranspiration. Les besoins en eau des plantes augmentent en conséquence. Cependant, le sol peut encore bien couvrir ces besoins, de sorte qu'aucun autre arrosage n'est prévu dans les prochains jours. Pour permettre à la jeune culture voisine de prendre un bon départ, un petit arrosage est tout de même prévu à la fin de la semaine. Plus d'information sur les données de la sonde: [Données de la sonde](#)

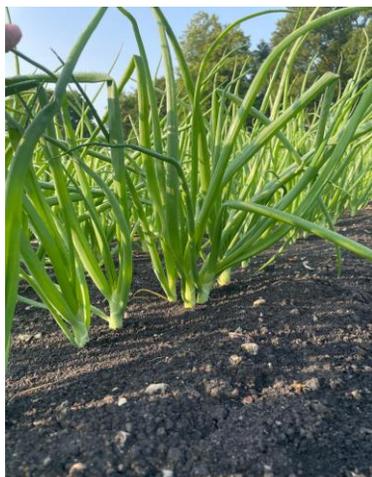
Cette parcelle est saine et vigoureuse. La pression des mauvaises herbes est également faible. En raison de la persistance de températures élevées au cours des sept prochains jours, il faut s'attendre à une augmentation de l'évapotranspiration. Les besoins en eau de la culture augmenteront en conséquence.

Actuellement, le sol est encore frais et suffisamment humide à partir d'une profondeur d'environ 3-4 cm. La sonde montre également que les réserves du sol pleines. Cependant, si le temps reste sec, un premier arrosage pourrait être nécessaire dans le courant de la semaine prochaine.

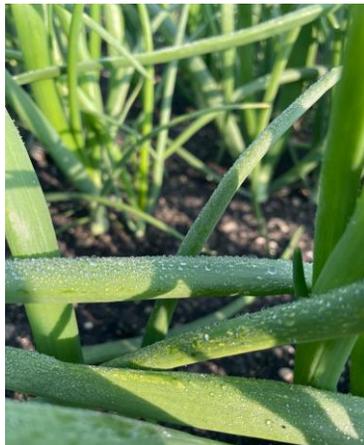
Les oignons de Morat se développent de manière vigoureuse et régulière. Au petit matin, la rosée continue de se former sur les plantes, signe d'un refroidissement nocturne et d'une humidité de l'air suffisants. Cela contribue à atténuer le stress hydrique et apporte un soutien supplémentaire aux plantes dans la phase de chaleur actuelle.

En raison des températures élevées persistantes, il faut s'attendre à une augmentation des besoins en eau de la culture. Le sol reste cependant frais et bien humidifié à partir de 3-4 cm de profondeur environ. Une irrigation n'est pas encore nécessaire actuellement, mais pourrait l'être dans le courant de la semaine prochaine en l'absence de précipitations.

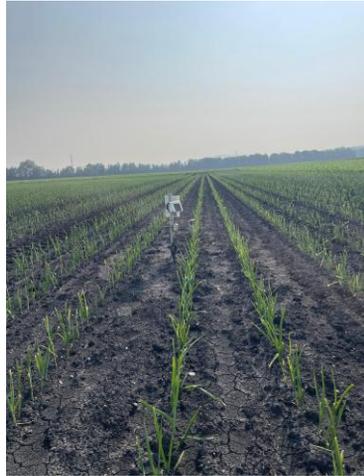
Cette culture de poireaux se présente actuellement dans un bon état de santé. Les plantes se développent vigoureusement et aucune maladie ou parasite n'est apparu jusqu'à présent. La pression exercée par les thrips est également faible à l'heure actuelle, mais elle continuera à être surveillée de près si le temps chaud et sec se poursuit.

Malgré une humidité du sol encore suffisante actuellement, il faut s'attendre à une augmentation des besoins en eau dans les jours à venir, en raison des températures élevées et de l'augmentation de l'évapotranspiration. L'irrigation n'est pas encore prévue actuellement, mais les jeunes poireaux pourraient faire partie des premières cultures pour lesquelles un apport d'irrigation sera nécessaire la semaine prochaine.

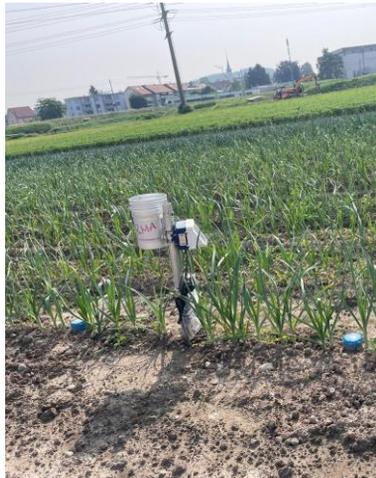
Cette parcelle de poireaux se présente actuellement dans un bon état de santé. Les plantes se sont bien établies, le système racinaire est déjà plus développé, ce qui les rend actuellement moins sensibles au stress hydrique à court terme. Les fortes variations de la teneur en eau du sol (9-11.6) sont attribuées à des problèmes techniques.

Grâce à l'humidité présente dans le sol, aucun arrosage n'est nécessaire cette semaine. Toutefois, en raison des températures élevées attendues et de l'augmentation de l'évapotranspiration qui en découle, la situation doit être surveillée de près.
