### Aktuelle Situation

### Niederschlag und Evapotranspiration pro Kultur und Stadium [mm/Woche]

# Zwiebeln – Galmiz

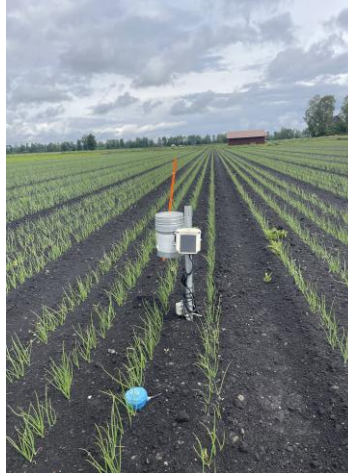
Stadium: 3-Blatt Stadium

Der Gesamtwassergehalt im Boden fiel bisher zu keinem Zeitpunkt unter die Bewässerungsschwelle. Inzwischen wurde sogar Feldkapazität erreicht, wodurch eine gute Wasserversorgung der Kultur für die kommende Zeit sichergestellt ist. Die Kultur in Galmiz präsentiert sich gesund und kräftig. Die Wurzeln sind bereits gut ausgebildet und reichen bis in eine Bodentiefe von rund 8 cm

Aufgrund des aktuell hohen Bodenwassergehalts nahe der Feldkapazität ist für die kommende Woche keine Bewässerung vorgesehen.

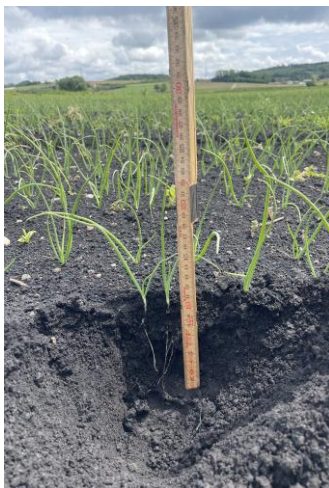
Stadium: 3-Blatt Stadium

Die Gesamtwassermenge im Boden lag auch während des trockenen Aprils, stets über der Bewässerungsschwelle. Mittlerweile wurde Feldkapazität erreicht, sodass die Kultur für die kommende Zeit optimal mit Wasser versorgt ist. Der Bestand in Ried zeigt sich ebenfalls in einem gesunden und kräftigen Zustand bei wenigen Unkräutern. Die Wurzeln dringen bis in eine Tiefe von etwa 11 cm in den Boden vor.

Aufgrund des aktuell hohen Bodenwassergehalts nahe der Feldkapazität ist für die kommende Woche keine Bewässerung vorgesehen.

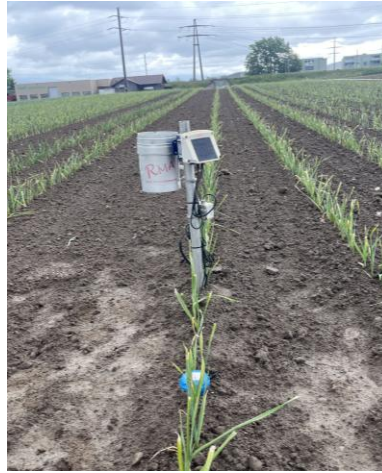
Stadium: Pflanzung

Die Bodensonde in Kerzers wurde erst vor zwei Wochen installiert. Dennoch ist erkennbar, dass sich der Bodenwassergehalt nach den vergangenen Niederschlägen auf einem stabilen Niveau nahe der Feldkapazität befindet. Die Lauchparzelle präsentiert sich in einem ausgeglichenen Zustand. Die Pflanzen sind gut angewachsen und zeigen bereits eine Durchwurzelung bis 20 cm Bodentiefe.

Aufgrund der ausreichenden Wasserversorgung im Boden ist in den nächsten sieben Tagen keine Bewässerung vorgesehen.
